Kirche St. Katharina

## Lösung für Deckensicherung liegt vor

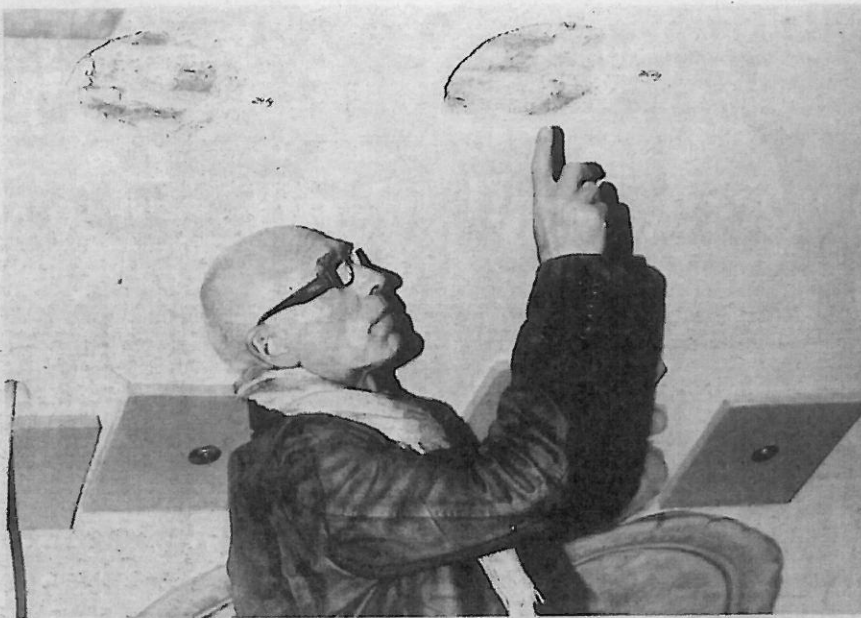
Felix Vögele weist auf eine Stelle an der Kirchendecke, wo eine Haftungsprobe vorgenommen wurde.

Bereits ist auch die Lösung für das Problem gefunden. Das Problem besteht darin, dass sich der Deckengips zu wenig stark mit dem Lattenrost, an dem die Decke festgemacht ist, verbunden hat. Der Lattenrost ist zu dicht, so dass zu wenig Material durch die Spalten zwischen den einzelnen Latten dringen konnte. Um Lattenrost und Gipsdecke ausreichend miteinander zu verbinden, soll nun ein spezieller Haftungsmörtel appliziert werden. Entsprechende Haftungsproben verliefen erfolgreich.

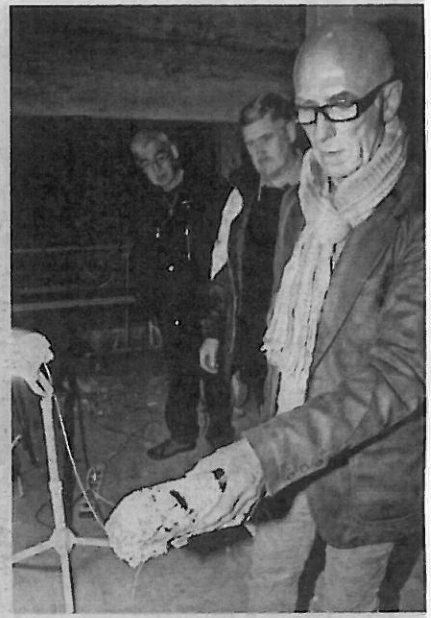
Felix Vögele mit einem Stück Isoliermasse, die entfernt werden soll. Im Hintergrund seine Kirchenpflegekollegen Walter Blum und Hanspeter Bräm.

Dasselbe gilt für den PU-Schaum, der in den 80er-Jahren als Deckenisolation auf dem Lattenrost angebracht wurde. Auch wenn die Isolation inzwischen als Ursache des Problems ausgeschlossen werden konnte, soll sie dennoch entfernt werden. Der Schaum hat sich über die Jahre immer mehr verfestigt und ist weniger durchlässig geworden, was schlecht für die Decke ist, die eine gewisse Dampfdiffusion benötigt, wie Vögele erklärt.

Die Entfernung der Schaummasse, die herausgeschnitten werden muss, gestaltet sich aufwändig und entsprechend zeit- und kostenintensiv. Wenn die Isolation entfernt ist, wird sich zeigen, wie der Haftungsmörtel zur Deckensicherung appliziert werden soll. Eine Variante besteht darin, den Lattenrost zu entfernen, um die Füllung einzugliessen. Als Alternative bieten sich Bohrungen an, um das Material mittels feinem Druck zu injizieren. So oder so soll nach der Sanierung wieder eine Isolation angebracht werden. Vorgesehen sind dafür kleine, leichte Isolationsmatten, die einfach zu entfernen sind, wenn an der Decke wieder einmal etwas zu machen sein sollte.
